**КОМПЛЕКСНОЕ ИССЛЕДОВАНИЕ ПРИЧИН ВОЗНИКНОВЕНИЯ  
ВНЕЗАПНЫХ ОТКАЗОВ ДВС КАРЬЕРНЫХ АВТОСАМОСВАЛОВ**

*Аметов В.А., Зубрицкий А.В., Кожяев А.В., Панова Т.А.*

*Томский государственный архитектурно-строительный университет, Россия*

**Исследование.** В Кузбасской топливной горнодобывающей компании произошел внезапный отказ двигателя, который привел к аварийному разрушению цилиндропоршневой группы и блока цилиндров ДВС.

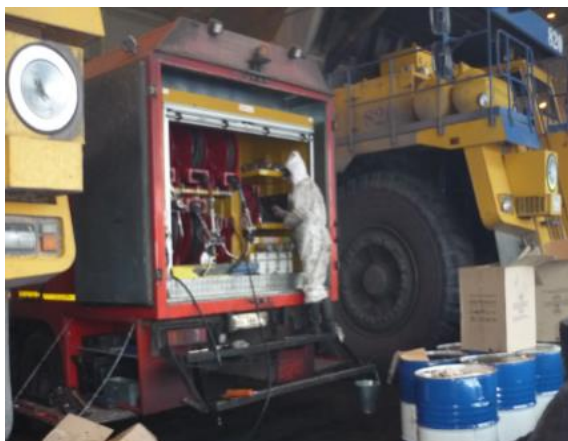
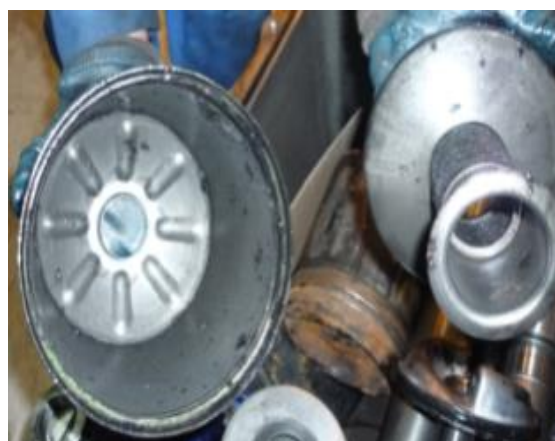
Другое дело, что в пробы масла, отобранной согласно Акта отбора от 25.06.14г., из корпуса масляного фильтра двигателя, содержание в элементах-индикаторов износа (железа, меди, свинца, алюминия, олова и др.) превышало допустимые нормы уже в два и более раза [2].

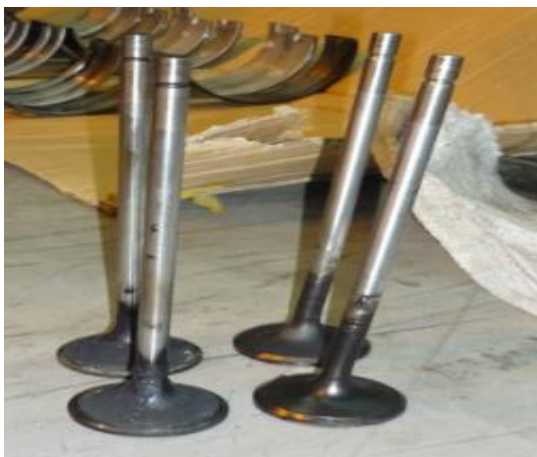
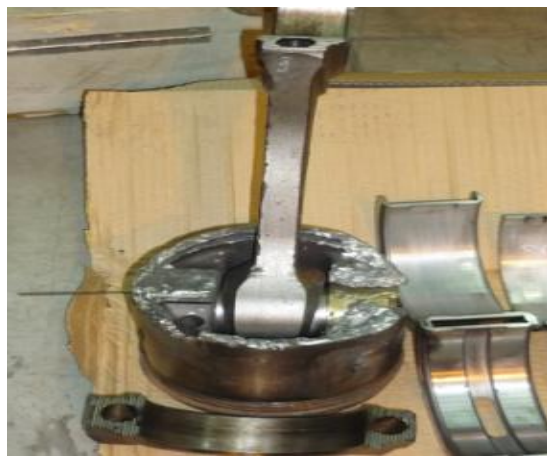
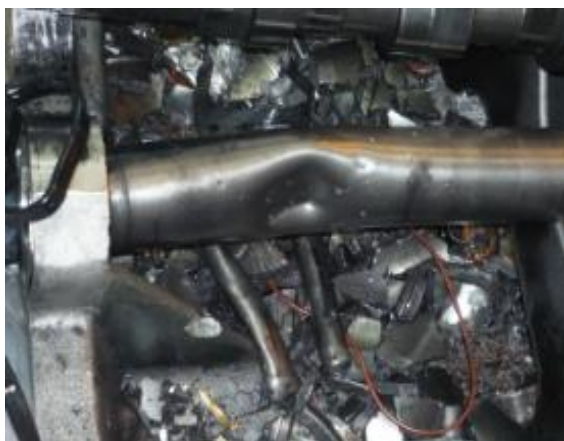
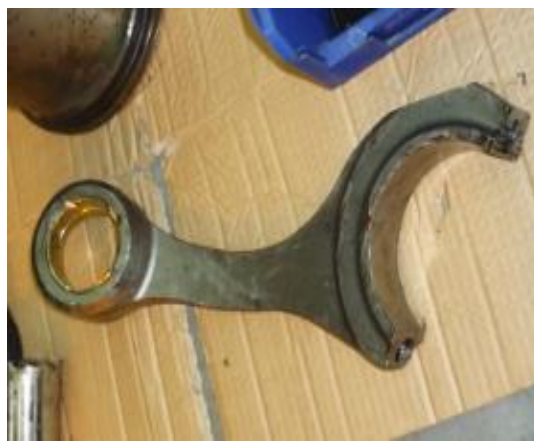
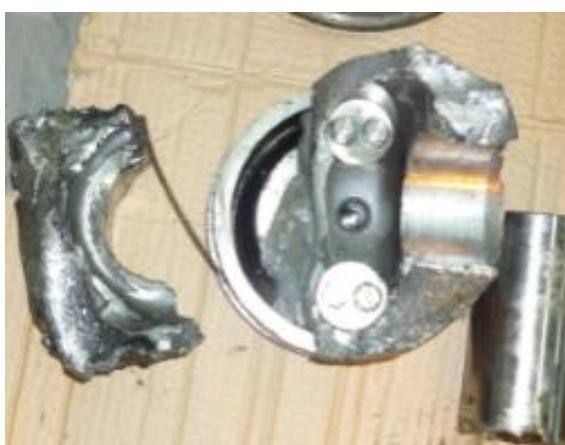
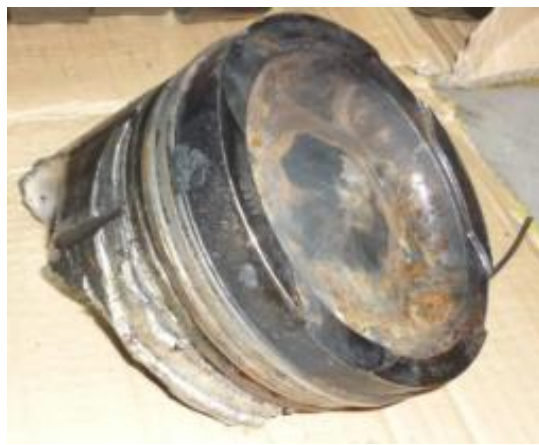
Проведенное путем внешнего осмотра органолептическое исследование поврежденных шеек коленчатого вала, шатунных и коренных вкладышей, шатунов, поршней, поршневого пальца, гильз цилиндров, головок блока, клапанов, маслоприемника, масляной форсунки охлаждения поршня и др., указывает на то, что внезапный отказ двигателя произошел из-за разрыва поршня А8 в результате действия значительных динамических сил в кривошипно-шатунном механизме и ЦПГ. Как видно из схемы действия динамических сил в КШМ и ЦПГ (рис. 2) разрыв поршня прошел по его нижней части (юбке) в наклонной плоскости, проходящей через одну из бобышек.
